**SERVIÇO PÚBLICO FEDERAL
MINISTÉRIO DA DEFESA
COMANDO DA AERONÁUTICA
DEPARTAMENTO DE PESQUISAS E DESENVOLVIMENTO**

**RELATÓRIO DA INVESTIGAÇÃO DO
ACIDENTE OCORRIDO COM O VLS-1 V03,
EM 22 DE AGOSTO DE 2003, EM
ALCÂNTARA, MARANHÃO**

**São José dos Campos
Fevereiro 2004**

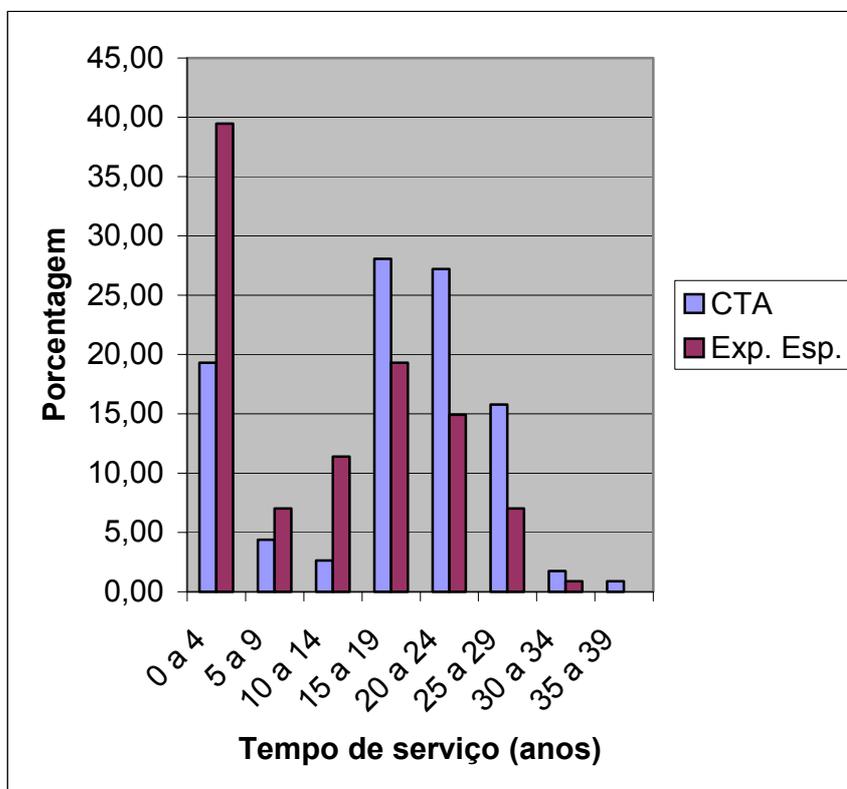
Figura 110 - Representação na forma de diagrama de barras das distribuições dos servidores que participaram da Operação São Luís, por tempo de serviço no CTA e por experiência específica com foguetes, veículos lançadores e bancos de prova.

Na Tabela 11 e Figura 110 são apresentadas as distribuições de servidores por tempo de serviço no CTA e por tempo de serviço com foguetes, veículos lançadores e bancos de prova (*experiência específica*).

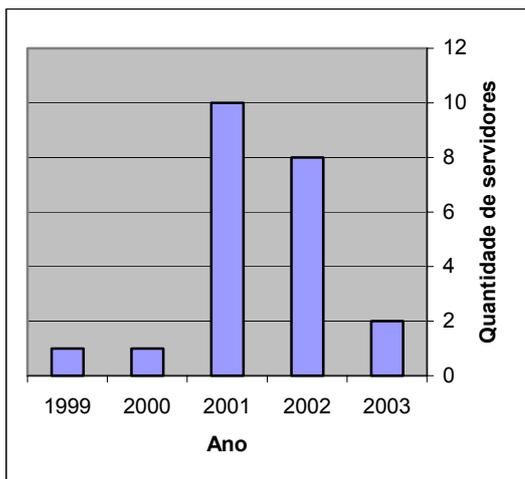
Figura 111 - Número de especializações concluídas entre 1999 e a data da Operação São Luís.

Na Tabela 14 é apresentada a distribuição de servidores desse grupo em função do tempo decorrido entre a sua última especialização (diretamente relacionada com o projeto do VLS-1 e tecnologias associadas) e a Operação São Luís. Na Figura 111, é mostrada a distribuição relativa ao número de especializações concluídas entre 1999 a 2003.

A menor quantidade de especializações com mais de 10 anos não significa que, no passado, o CTA investisse menos na capacitação de pessoal. Até ao contrário, a aparente queda da quantidade de cursos de especialização reflete, na realidade, a perda de capacitação da organização como um todo, em função da evasão de recursos humanos, seja para a iniciativa privada, seja por motivo de aposentadoria por tempo de serviço.

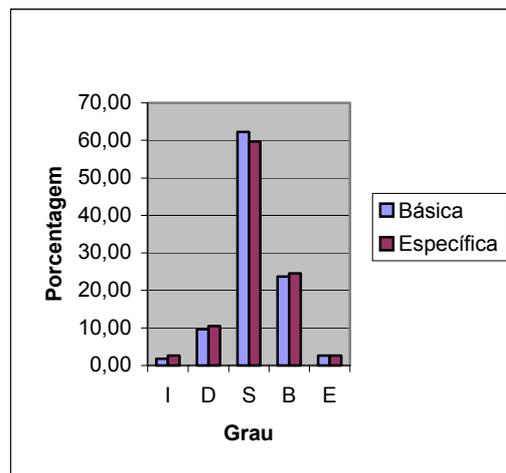
Figura 112 - Qualificação básica e específica para o desempenho da função.

Como pode ser observado na Figura 112, na qual as distribuições referentes à formação básica e específica são mostradas lado a lado, há uma grande similaridade entre ambas, o que indica algum grau de compatibilidade entre as formações básica e a específica do grupo.

A capacitação, em termos gerais, está centrada na faixa do "satisfatório" (S) para as duas formações. A leve distorção para a qualificação "boa" (B), observada em ambas as distribuições, é desejada e esperada para equipes de pesquisa e desenvolvimento. A baixa frequência dos casos extremos é um bom indicador da adequação e homogeneidade do grupo.

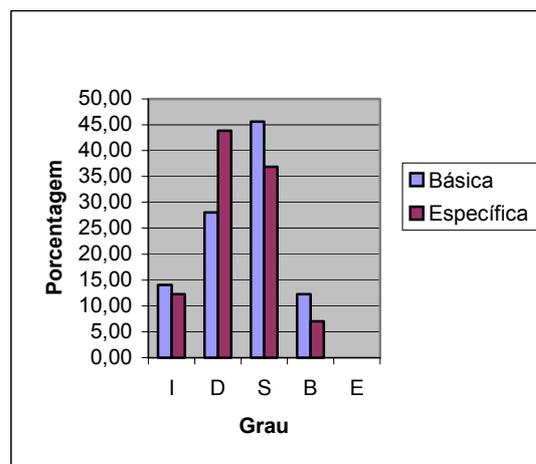
Figura 113 - Distribuições relativas à formação básica e especializada em segurança do trabalho.

De forma a complementar a análise da capacitação do presente grupo, e à semelhança do que foi feito em relação ao primeiro grupo analisado (o das 21 vítimas), foi investigada a capacitação básica e a específica em segurança do trabalho, cujo resultado é apresentado na Figura 113.

Observa-se que estas distribuições não são similares.

Na formação básica em segurança do trabalho, o centro está no escore "satisfatório" (S), com a distribuição um pouco distorcida para a qualificação "deficiente" (D). Assim, pode-se inferir que a formação básica deste grupo, para fins de segurança do trabalho, é satisfatória, com alguma tendência à deficiência.

Por outro lado, a formação específica está centrada na qualificação "deficiente" (D), com distorção no sentido do escore "satisfatório" (S).

Assim, há uma indicação de que a formação específica em segurança do trabalho do grupo está algo deficiente, com tendência a satisfatória.

Estes resultados corroboram um aspecto importante relativo a segurança do trabalho, já comentado quando da análise do grupo precedente (o das vítimas). O grupo é constituído principalmente por funcionários antigos do Instituto de Aeronáutica e Espaço (CTA/IAE), os quais já exerciam este tipo de atividade na época em que o Instituto tinha um serviço de segurança do trabalho organizado e de boa qualidade.

Essa degradação deve-se, em boa medida, à diminuição do efetivo da área de segurança do trabalho do Instituto de Aeronáutica e Espaço (CTA/IAE), que conta hoje, como já comentado anteriormente, com apenas um técnico e um auxiliar.
